VOLLAUSBAU BOSRUCKTUNNEL SCHADENSFALL ZWISCHENDECKE

PGB – Planungsgemeinschaft Bosrucktunnel
laabmayr / ILF - Thomas Neumayr

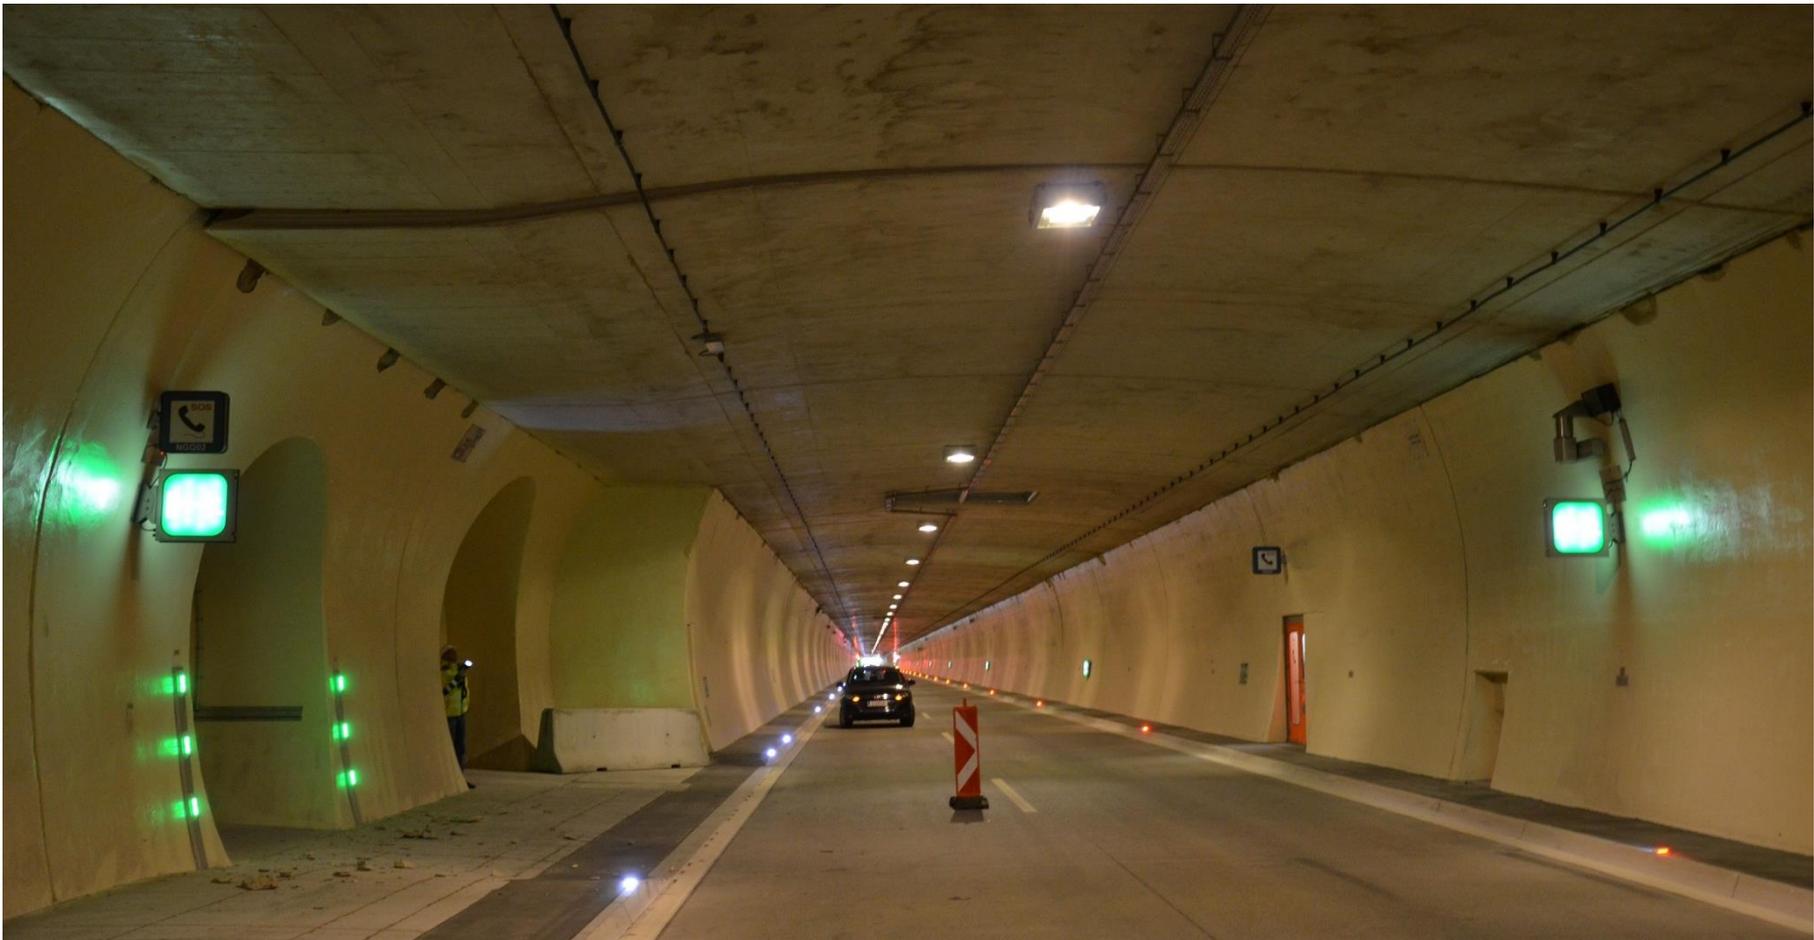
- Kontrollfahrt 03.11.2015 um 8:43 Uhr durch ASFINAG

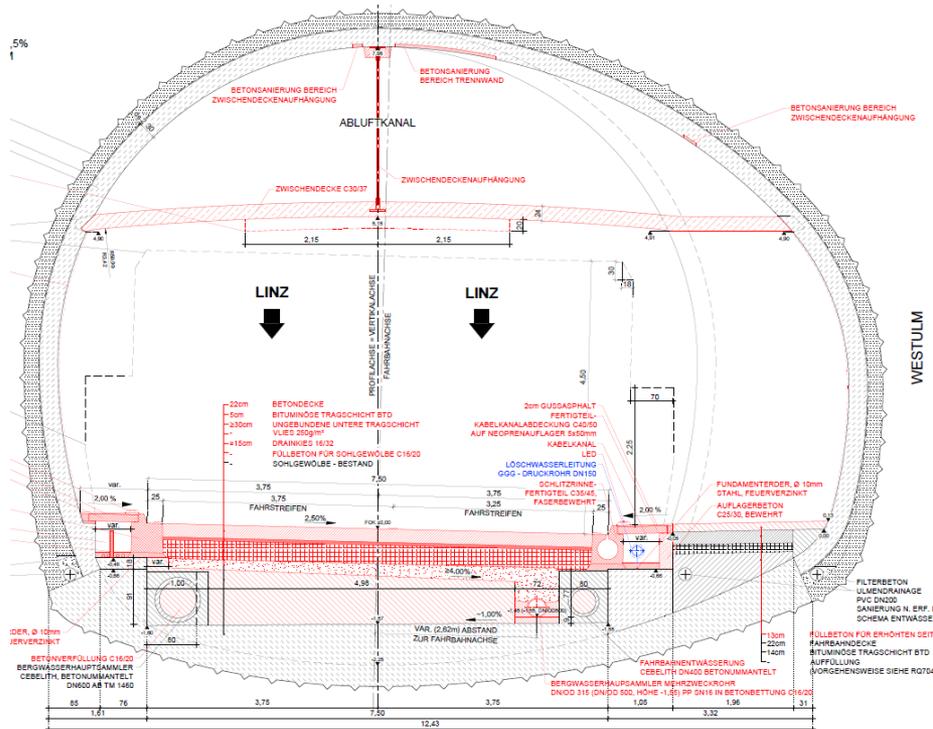
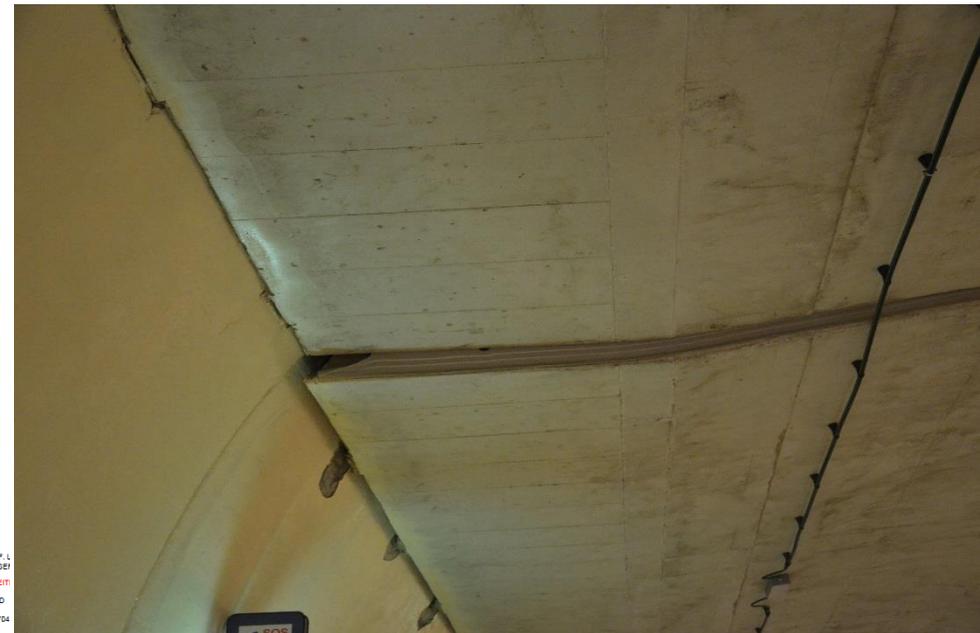
- Block W353 – ca. nördlicher Viertelpunkt des Tunnels
- Sonderquerschnitt – (ehemalige Pannenbucht)
- Zwischendecke hat sich an der südlichen Blockfuge um ca. 15cm abgesenkt.
